## Gréneraie : un pôle d'échanges à améliorer en urgence avant son dixième anniversaire !

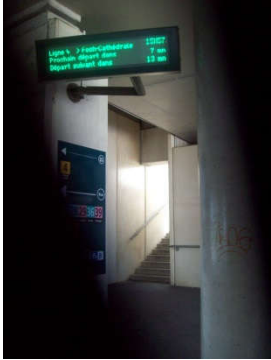
Observations	Illustration	Proposition d'amélioration
<p><b>Piétons venant de l'extérieur :</b> Pas de passages bien matérialisés, escalier le plus près du pont Clémenceau bien raide mais peu fréquenté.</p> <p><b>Les passages sur la route vers le busway : n'ont pas été bien conçus</b> au départ et ont été « bricolés » en 2006</p> <p>Piétons dans le pôle : <b>Pas de marquage pertinent</b> au sol ce qui induit des comportements dangereux surtout à l'étage inférieur</p> <p><b>Ascenseur :</b> position centrale (pour des raisons économiques compréhensibles mais qui oblige à traverser la piste busway: à tester)</p>

<p><i>Escalier trop étroit ?</i></p>	<p>Mieux identifier les passages</p> <p>Revoir les passages piétons surtout en bas A l'étage du busway trouver un moyen pour inciter les piétons à descendre depuis le quai (à lier à affichage) ou revoir emplacement 27-28-C9 ??</p> <p>Ascenseur à améliorer : éclairage, signalétique</p>

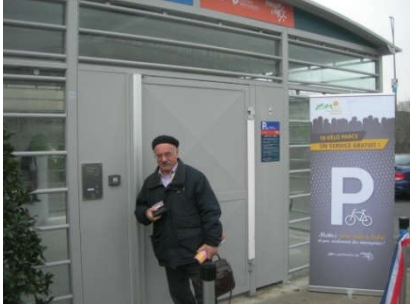
Observations	Illustration	Proposition d'amélioration
<p>Peu d'observation personnelle : une seule utilisation !!!!</p> <p><b>Parking-vélo sécurisé avec carte à réclamer à la Semitan : contre productif</b></p>

<p><i>Accès à simplifier</i></p>	<p>Libertan : carte urbaine !</p>

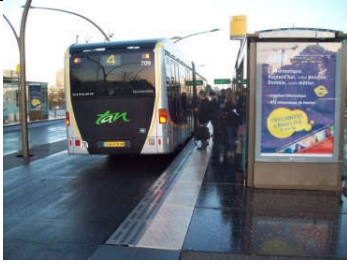
Observations	Illustration	Proposition d'amélioration
<p>Quai Busway un peu loin de l'escalier ??? (raisons ?)</p> <p><b>Séparation des quais départ vers Pirmil</b> (ex 29-39 et C4)-98 : choix à la conception et qui n'est pas compensé par une information impeccable</p>

<p><i>En haut trop étroit ?</i></p>

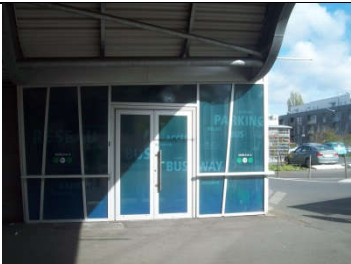
Observations	Illustration	Proposition d'amélioration
<p><b>Relais TAN fermé :</b></p> <p>Propreté : un peu mieux assurée mais points oubliés (escaliers) On crache moins ?</p> <p>Sûreté : <b>pas de présence humaine</b> parfois quelques rassemblements désagréables et bruyants</p>

<p><i>Sinistre et improductif</i></p>

<p><i>Il a fallu montrer ces photos pour voir disparaître les détrit</i></p>	<p>Réaffectation :</p> <ul style="list-style-type: none"> <li>- à un service Semitan,</li> <li>- à un commerce</li> <li>- à un local associatif</li> <li>-</li> </ul> <p><b>La propreté des quais « standard » doit être la même que celle des quais « busway »</b> quel que soit le prestataire</p> <p>Problème général</p>
